Betreff: Praxis – Informationen zum Einbau eines WELLAN-RINGS in mein Haus.

Fotos und Texte zum Prüfstreckeneinbau für den WELLAN-RING

WELLAN – Ring für höhere Wasserqualität:Hopp oder Flopp?

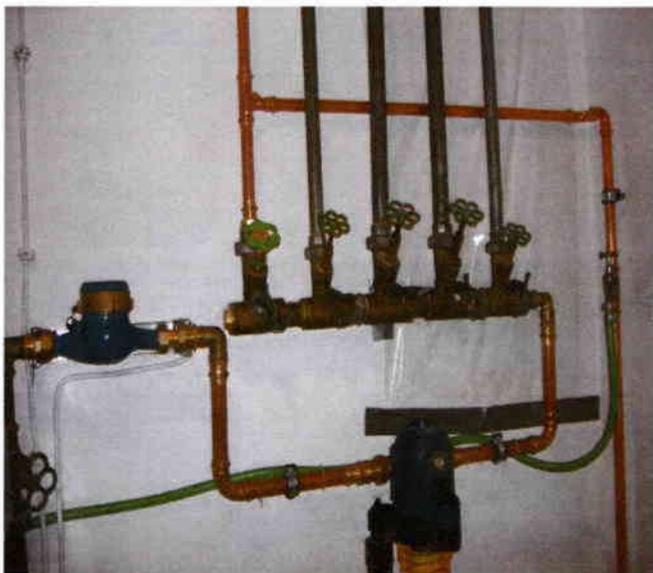
Ausgangszustand der Hauswasserversorgung ca. 40 Jahre nach dem Bezug des Einfamilienhauses. Im unteren Strang der Wasserfilter nach 16 Monaten Betriebszeit.

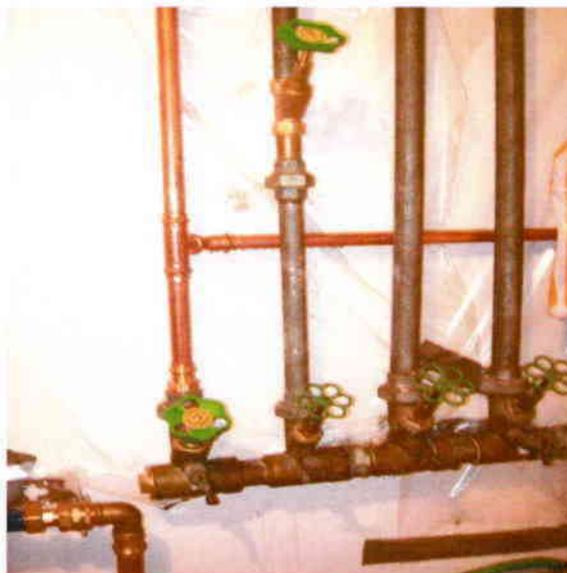
Einbau der Mess- und Prüfstrecke im zweiten senkrechten Strang von links.

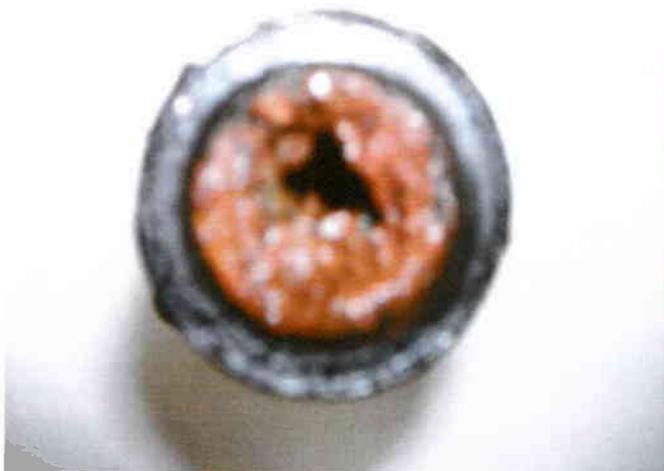
Zustand des 3/4" - Rohres nach 40 Jahren Einsatz .Im Neuzustand der Hauswasserversorgung war der Innendurchmesser 21.5 mm, beim Einbau des Wellan-Rings und der Mess- und Prüfstrecke waren es gerade noch 14,5 mm Durchmesser!

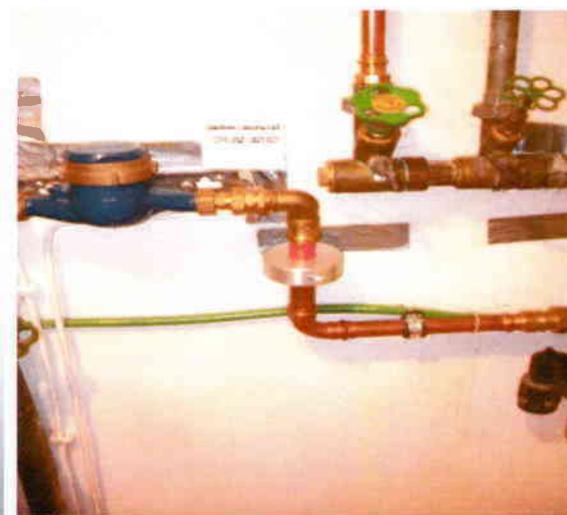
Einbau des WELLAN-RINGS nach der Wasseruhr und der Leitung zum Hauptverteiler. 2500 m Aktionslänge in den Wasserrohren reichen immer, jedoch Fließrichtung des Wassers beachten.

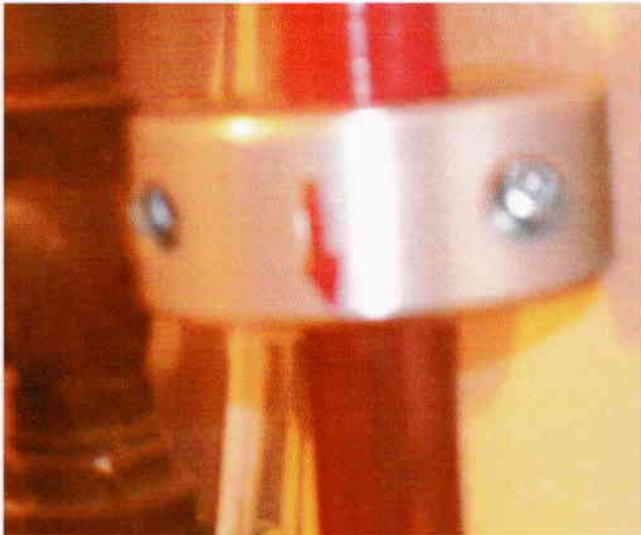
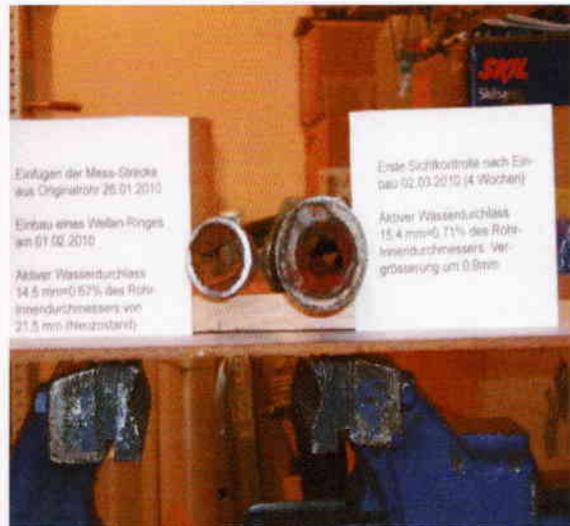
Links im Bild das „Originalstück“ vor dem Einbau des WELLAN-RINGES mit einem Nutz-Durchmesser von gerade noch 14,5 mm. Nach vier Wochen hatte dieser schon 15,4 mm. Ein merkbarer Zugewinn an Wasserdruck und Durchflussmenge.

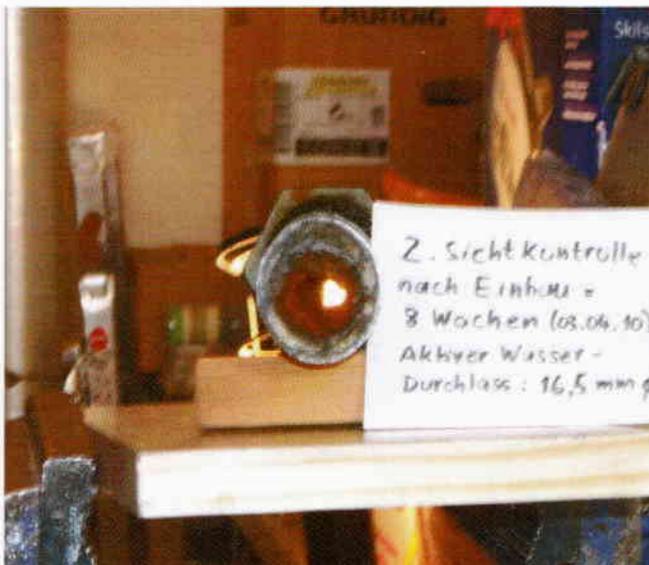
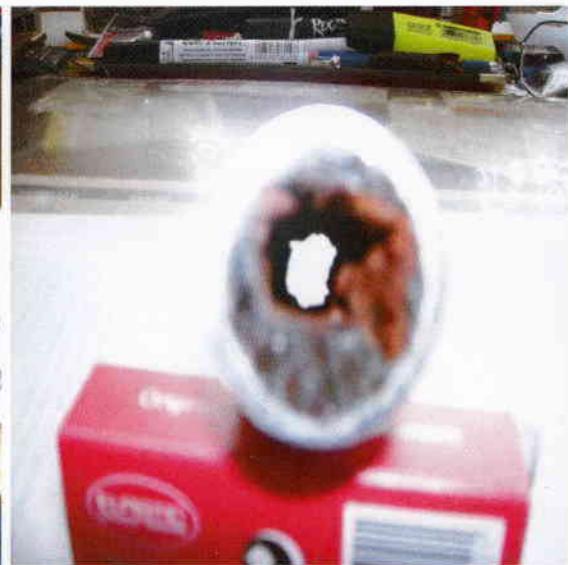
Nach 8 Wochen Testzeit erfolgte die 2. Sichtkontrolle. Gemittelt errechneten wir einen Nutz-Durchmesser von bereits 16,5 mm. Ein guter Wert für den Abbau von Ablagerungen, die in über 40 Jahre entstanden.

Die zum Teil bizarren Strukturen an den Rohrwänden sind schon etwas geglättet und erlauben verbesserten Wasserdruck und höhere Fließgeschwindigkeiten.
